# **ESTUDO DA DURABILIDADE DE ELEMENTOS METÁLICOS DA ENVOLVENTE DOS EDIFÍCIOS**

**TIAGO JOSÉ DIAS CARNEIRO**

Dissertação submetida para satisfação parcial dos requisitos do grau de  
**MESTRE EM ENGENHARIA CIVIL — ESPECIALIZAÇÃO EM CONSTRUÇÕES**

JULHO DE 2013

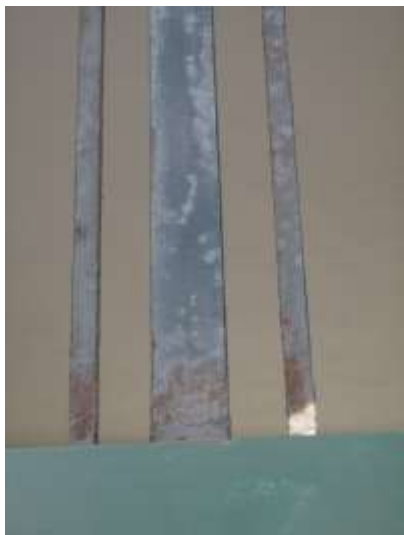
Esta manifestação consiste numa alteração generalizada da superfície do elemento metálico e ocorre ao fim de algum tempo de exposição. Com a contínua ação do processo de corrosão e a formação das diversas camadas de produtos de corrosão, a superfície do elemento metálico perde o seu brilho característico dando lugar a diferentes cores que dependem do tipo de produtos de corrosão que se formem.

Fig. 4.10 - Exemplo de alteração de cor

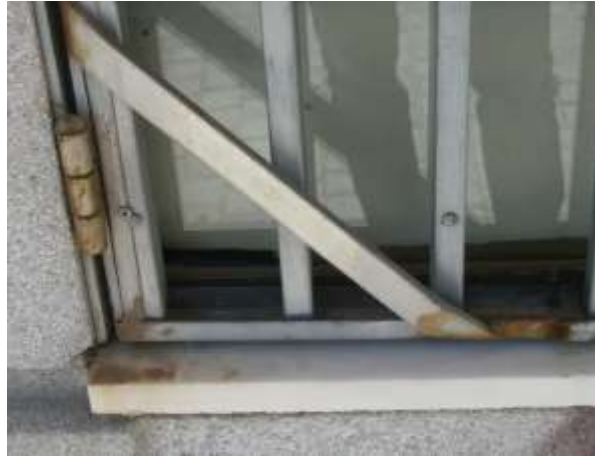
Devido à formação dos produtos da corrosão aparecem manchas nas superfícies dos elementos metálicos, que no início apresentam pequena dimensão mas que com o passar do tempo e com a ação da corrosão pode aumentar até que toda a superfície metálica se encontre alterada.

Fig. 4.11 - Exemplos de manchas

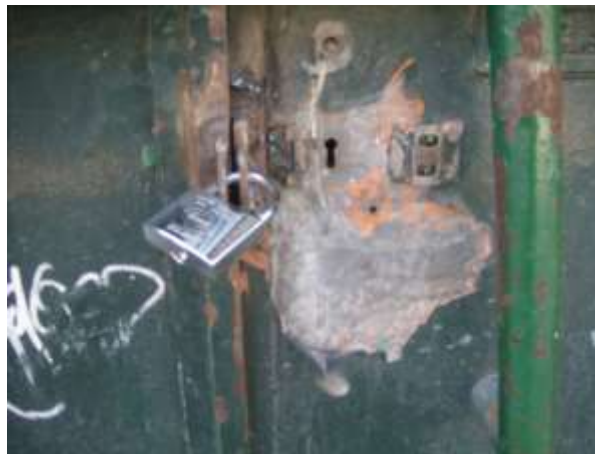
Esta manifestação aparece sobretudo nos metais revestidos com produtos orgânicos, tais como pinturas (as tintas são revestimentos não metálicos de natureza orgânica e são o método convencional mais utilizado no combate a corrosão devido ao seu baixo custo e fácil aplicação), lacagem, resinas, e consiste no aparecimento de empolamentos desses revestimentos devido à pressão exercida pelos produtos formados pela corrosão no metal.

Fig. 4.12 - Exemplo de destacamento

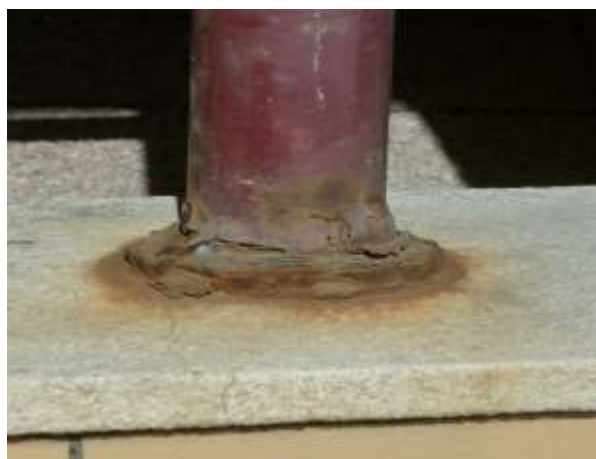
As consequências desta anomalia são principalmente em relação às suas propriedades de resistência mecânica e que gradualmente levará à perda de partes do elemento metálico.

Fig. 4.13 – Exemplo de diminuição de espessura de um elemento metálico

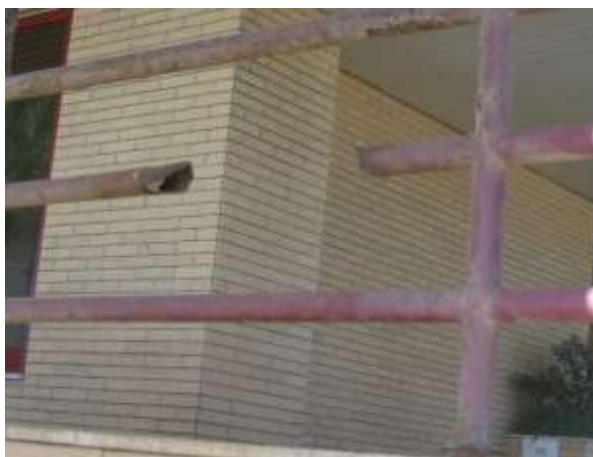
- Perda de peças/partes do elemento metálico:  
A perda de partes constituintes do elemento metálico pode ocorrer em virtude da existência de corrosão (localizada ou em extensas zonas da superfície do elementos ou das peças de fixação) ao longo de toda a espessura.

Fig. 4.14 - Exemplo de uma guarda partida

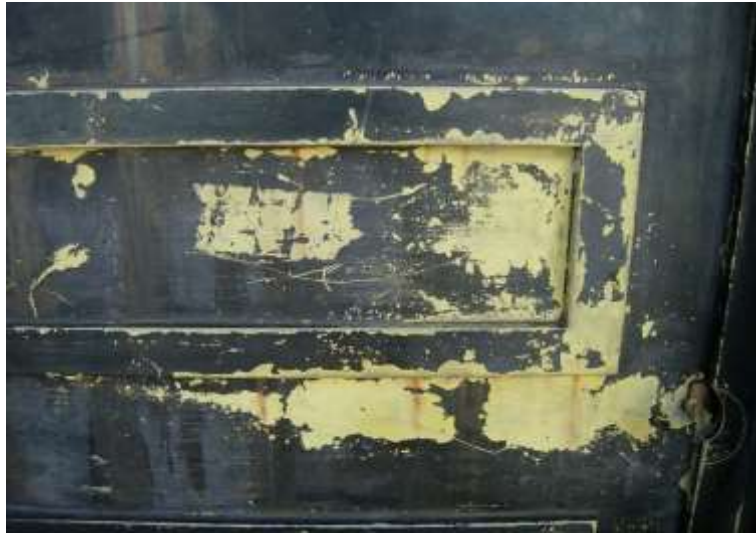
Estes tipos de elementos, na envolvente do edifício, ou seja exteriores, e por vezes ao alcance das pessoas estão bastante sujeitos a este mecanismo de desgaste superficial.

Fig. 4.17 – Mecanismo de riscagem num portão

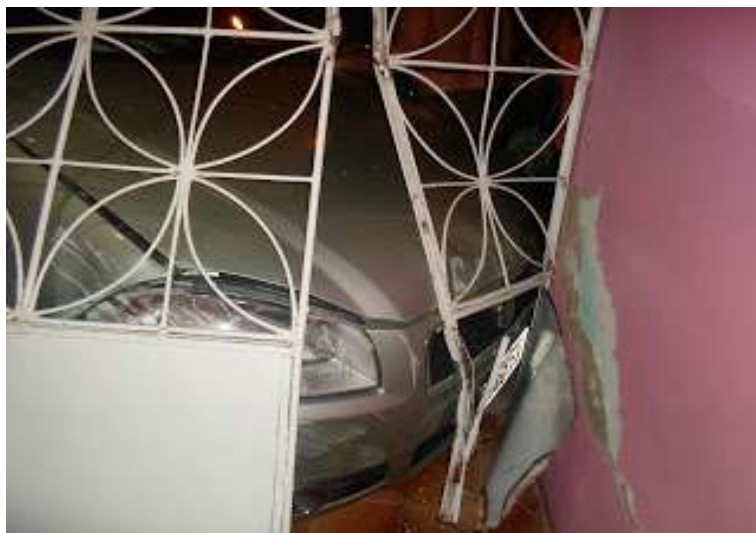
Fig. 4.18 – Acidente automóvel contra um gradeamento [59]

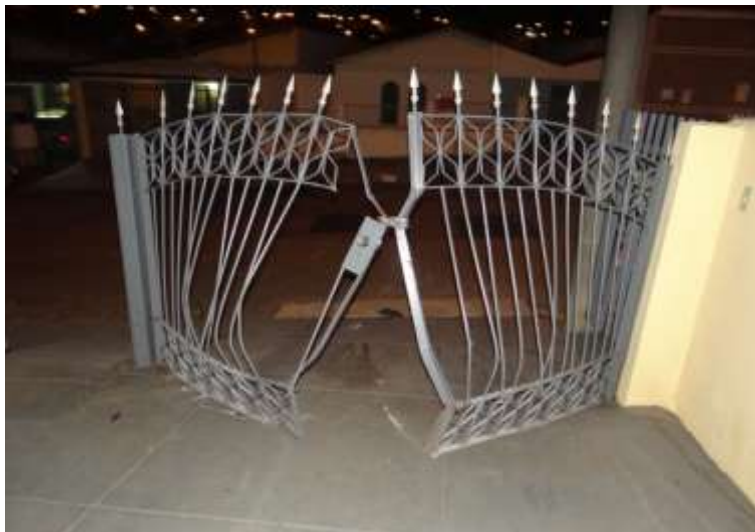
Fig. 4.19 – Portão metálico deteriorado devido a um acidente [60]
